Les lacs du glacier d'Arsine

Les risques naturels associés aux glaciers et au
changement climatique

Auteur : Camille Viallon
géologue - accompagnateur en montagne
06 70 69 30 03
camille.viallon@orange.fr
www.geodes-et-gentianes.fr
www.facebook.com/geodes.et.gentianes

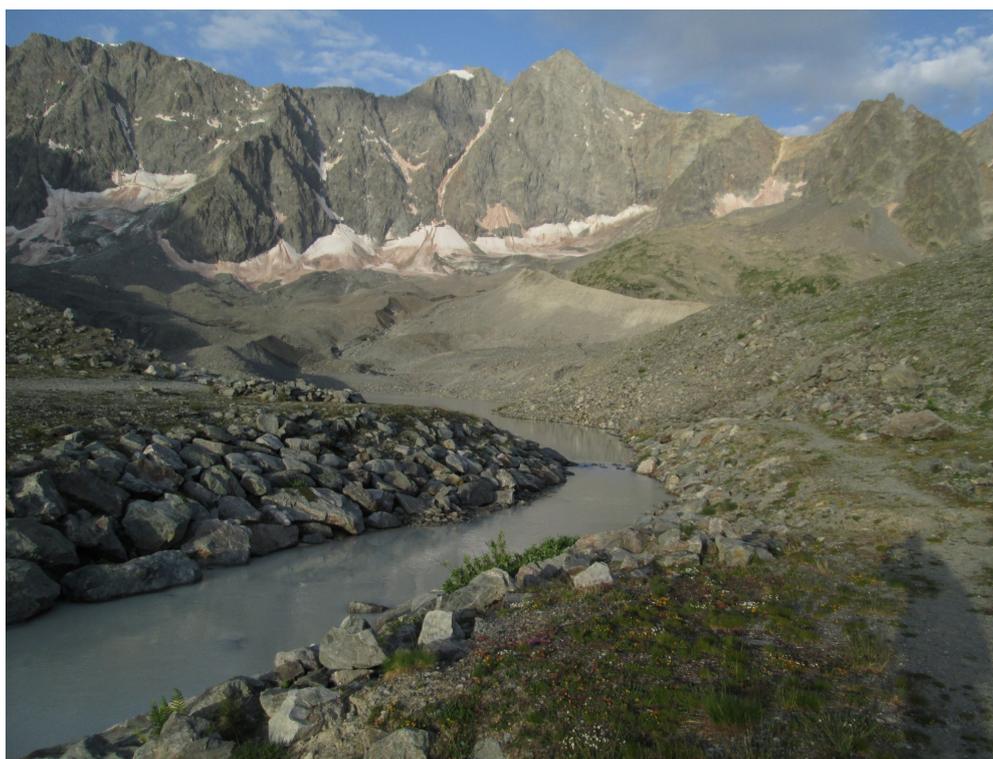
La tranchée permettant l'évacuation de l'eau des lacs, le glacier et au fond le Pic de Neige Cordier

Les équipements nécessaires ont été amenés au plus près du chantier en utilisant un tunnel EDF désaffecté, vestige d'un ancien projet de barrage hydroélectrique. Les travaux commencèrent le 14 avril et durèrent deux mois dans des conditions très difficiles. Ils aboutirent le 29 juin au déversement des eaux du lac par un canal d'évacuation réalisé en tranchée dans la moraine. Le plan d'évacuation de la population n'a finalement pas été activé.

Des études complémentaires furent réalisées pendant l'été et un renforcement du canal a eu lieu à l'automne.

Les études réalisées pendant l'été 1986 avaient mis en évidence la présence d'une zone, à l'ouest du lac et sous le canal dans laquelle une grande plaque de glace morte se trouvait sous une couverture morainique. Cette glace morte, c'est à dire sans nouvel apport de neige, était susceptible de fondre progressivement et donc d'abaisser le niveau du sol. C'est effectivement ce qui s'est produit et dès le début des années 1990, le second lac a pris naissance à l'ouest du premier, dans cette zone surbaissée. Il est drainé, comme le premier lac, par le canal creusé dans la moraine.

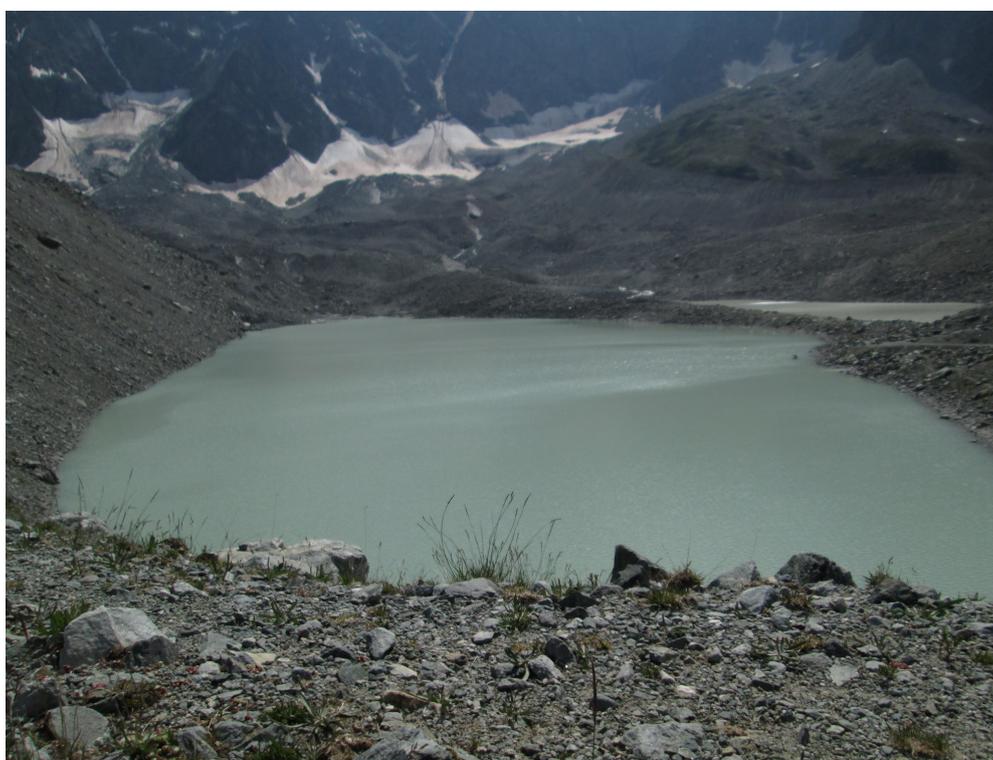
L'un des deux lacs et le glacier d'Arsine. Le deuxième lac est partiellement visible au fond à droite.

Le lac de gauche est le lac initialement formé au cours de la fin des années 1940 ou au début des années 1950. Le lac de droite est le lac formé au cours des années 1980 par fonte de la glace

située sous les amas de roches et qui a ainsi abaissé la topographie de la zone. Au fond des lacs on voit le front du glacier en forme de biseau et surmonté par l'importante moraine recouvrant le glacier.
